รายงานคุณภาพรถยนต์
ผลการตรวจสอบสภาพ
(Car Inspection Report)

Honda City Turbo

กต9321

ผลการตรวจสภาพรถยนต์ ทั้ง 274 จุด

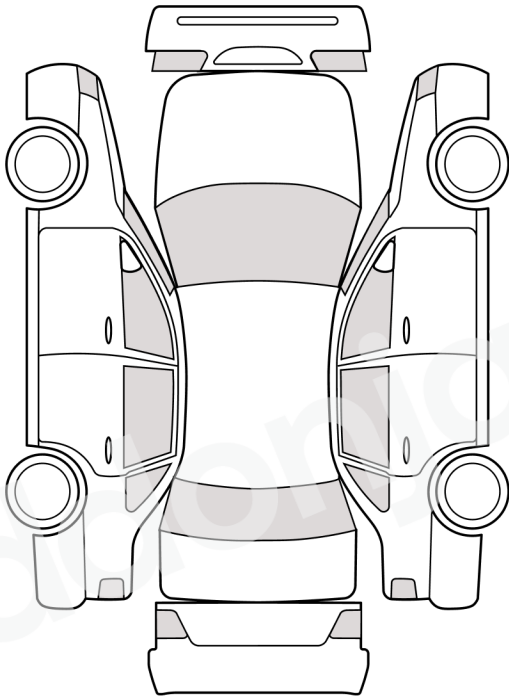
<p>กระบังโคลนหน้าซ้าย ★★★★★</p> <p>ด้านหน้าซ้ายล้อแม็กซ์ ฝาครอบล้อ ★★★★★</p> <p>ประตูหน้าซ้าย ★★★★★</p> <p>สเกิร์ตกันชนด้านข้างฝั่งซ้าย ★★★★★</p> <p>ประตูหลังซ้าย ★★★★★</p> <p>ล้ออัลลอยด้านหลัง ฝั่งซ้ายยางล้อหลังฝั่งซ้าย ★★★★★</p> <p>บังโคลนหลังซ้าย ★★★★★</p> <p>หลังคา ★★★★★</p>	<p>ฝากระโปรงหน้า ★★★★★</p>	<p>กันชนหน้า ★★★★★</p>	<p>กระบังโคลนหน้าขวา ★★★★★</p> <p>ด้านหน้าขวาล้อแม็กซ์ ฝาครอบล้อ ★★★★★</p> <p>ประตูหน้าขวา ★★★★★</p> <p>สเกิร์ตกันชนด้านข้างฝั่งขวา ★★★★★</p> <p>ประตูหลังขวา ★★★★★</p> <p>ล้ออัลลอยด้านหลัง ฝั่งขวายางล้อหลังฝั่งขวา ★★★★★</p> <p>บังโคลนหลังขวา ★★★★★</p> <p>กันชนหลัง ★★★★★</p>
---	--------------------------------	----------------------------	--

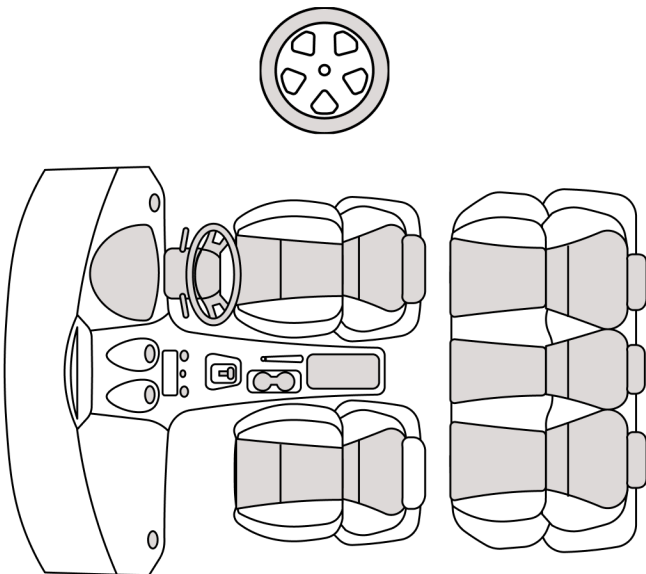
<p>คอนโซลหน้ารถ ★★★★★</p> <p>เบาะนั่งด้านหน้าฝั่งซ้าย ★★★★★</p> <p>ประตูด้านหน้าและด้านหลังซ้าย ★★★★★</p> <p>เบาะนั่งหลัง ★★★★★</p>	<p>สปอยเลอร์ฝาด้านหลัง ★★★★★</p>	<p>พวงมาลัย ★★★★★</p> <p>เบาะนั่งด้านหน้าฝั่งขวา ★★★★★</p> <p>ประตูด้านหน้าและด้านหลังขวา ★★★★★</p> <p>คอนโซลกลาง ★★★★★</p> <p>ห้องเก็บสัมภาระ ★★★★★</p>
---	--------------------------------------	--
